## 「道路ストック・路面境界部(GL-40)掘削点検社内研修」報告書

道路附属物の中で特に施設支柱、路面境界部GL-40箇所の掘削点検については部内でも未経験の技術者がいることから、実地研修を行い研修を通じ、安全確保対策・路面の掘削・施設の損傷評価・掘削面の復旧までを体験し技術の習得を図ることを目的とした。

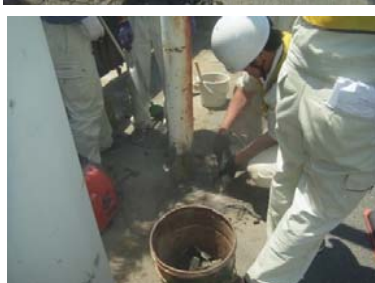
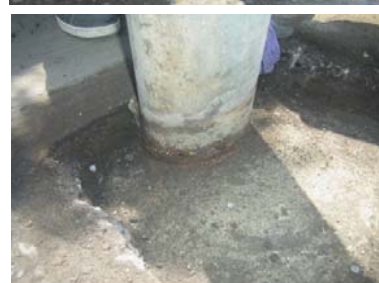
2基の施設中、1基(左)はアスファルトの下から本来の基礎(コンクリート)が出てきた為、その基礎面で損傷の評価を行う事とした。アスファルト厚は45mm程度だった。

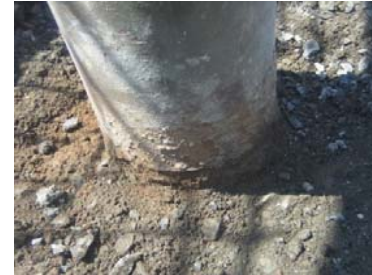
#### 【施設1】

#### 判定Ⅱ

腐食は生じているが孔食による貫通は生じていない。

支柱の汚れや付着物はワイヤーブラシで落とした。

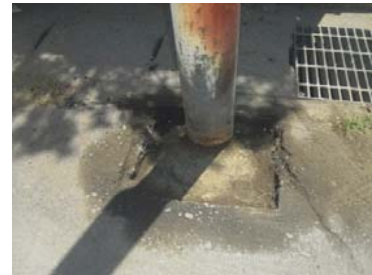
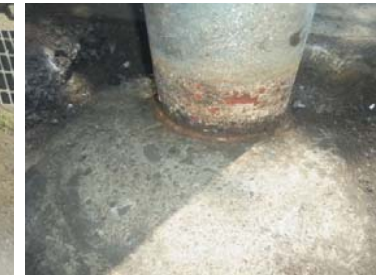
#### 【施設2】

#### 判定Ⅱ

錆は表面的であり、著しい板厚の減少は視認できない。

コンクリートでの埋戻しの際、新旧コンクリートの一体化を図れるよう硬めのワイヤーブラシで既設コンクリート面をこすり、ほこり等ははき取った。
