「道路ストック・路面境界部(GL-40)掘削点検社内研修」報告書

目的

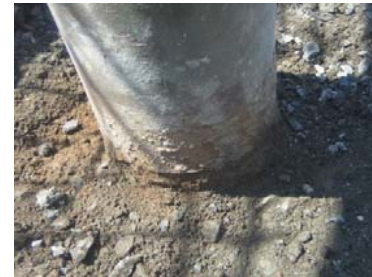
【施設1】

判定Ⅱ

腐食は生じているが孔食による貫通は生じていない。

支柱の汚れや付着物はワイヤーブラシで落とした。

※錆止めを剤を塗り、十分な締固めを行いながら発生土で埋戻しを行った。表面はアスファルト材により復旧した。

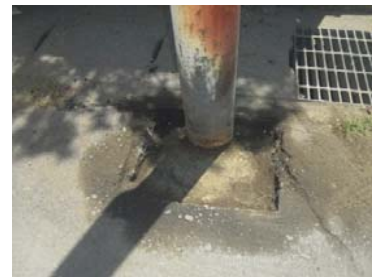
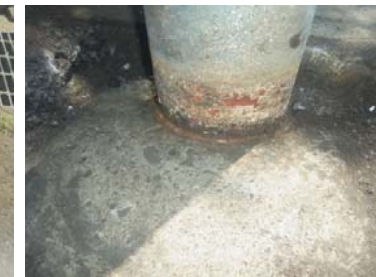
【施設2】

判定Ⅱ

錆は表面的であり、著しい板厚の減少は視認できない。

コンクリートでの埋戻しの際、新旧コンクリートの一体化を図れるよう硬めのワイヤーブラシで既設コンクリート面をこすり、ほこり等ははき取った。

※掘削によりコンクリート基礎があらわになったため、透水性の少ないコンクリートで埋戻しを行った。コンクリートの仕上げ面は傾斜をつけ支柱部に滞水しないよう注意した。
